2014年5月28日

ノートパソコン用バッテリーパック 事故防止のためのリコール社告実施について

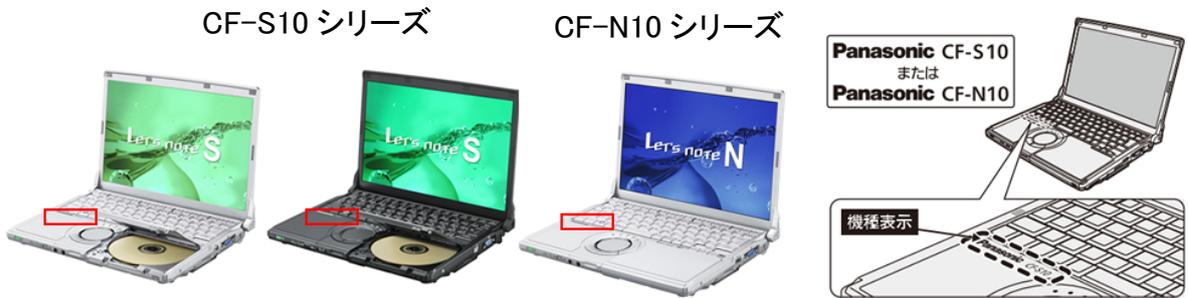
1) パソコンの機種の確認

パソコンの機種は、本体の機種表示をご確認ください(下図参照)。

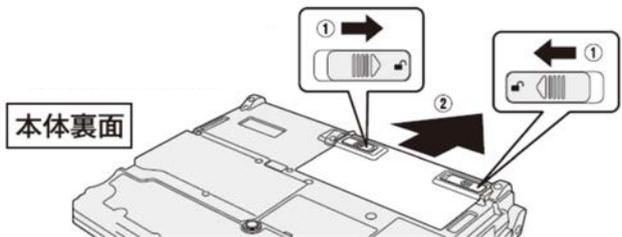
2) バッテリーパックの取り外し

本体電源を切り、
バッテリーパックを取り外してください。
